**Projekt:** Ermittlung der Belastung der Raumluft durch <sup>222</sup>Radon  
in ausgewählten Schulen und Kindertagesstätten im  
Stadtgebiet Nürnberg

**Auftraggeber:** Stadt Nürnberg, Referat für Umwelt und Gesundheit

**Auftragnehmer:** Stadtentwässerung und Umweltanalytik Nürnberg (SUN)  
Umweltmanagement  
Bereich Immissionen (SUN/U-M5)

**Berichtsnummer:** 10677-02-2015

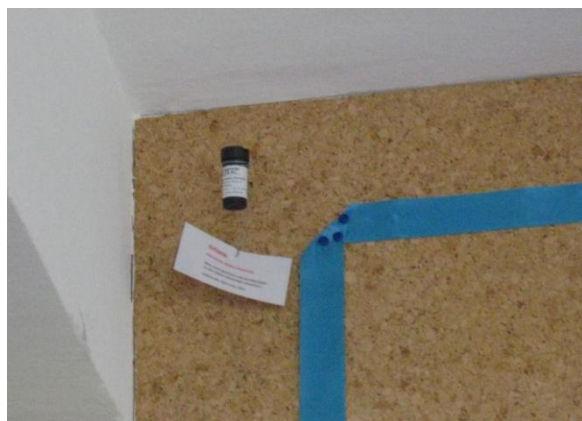
**Abb. 2:** Beispiel für die Anbringung am Messort

In den ausgewählten städtischen Gebäuden wurde in der Regel je drei Langzeit-Exposimeter ausgelegt, jeweils im Keller und in obergeschossigen Räumen, welche sich unmittelbar darüber befinden. In ausgedehnteren Gebäuden waren im Kellerbereich mehrere Exposimeter notwendig. Besonderes Augenmerk wurde auf mögliche Undichtigkeiten zum Kellergeschoss hin gelegt, z.B. durch Kabelkanäle, Wasser- oder Heizungsleitungen.

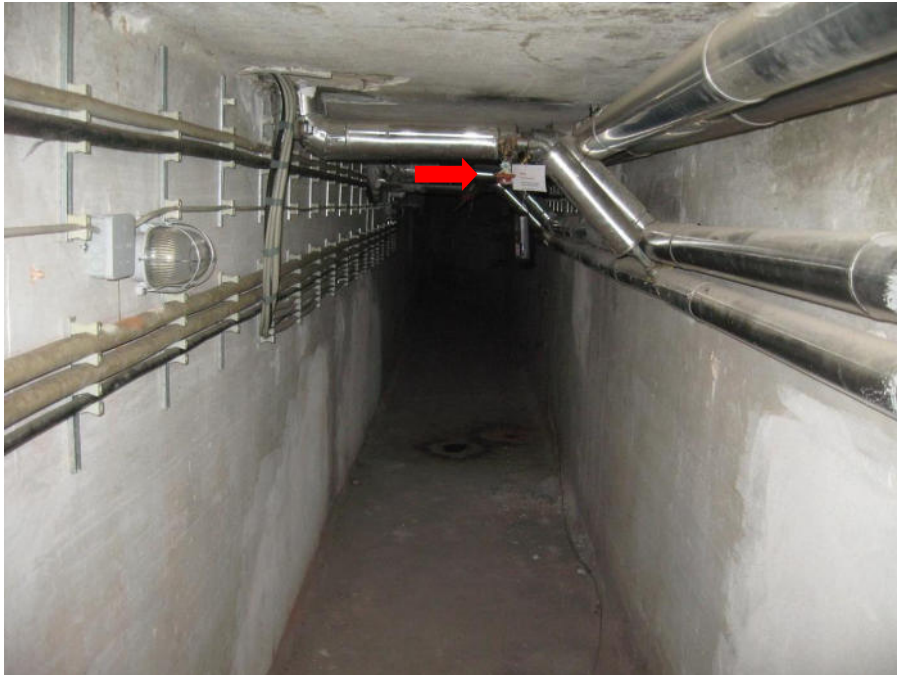
Abb. 1: Kellergang hinten, ca. 6m vor dem Gangende (keine Belüftung)

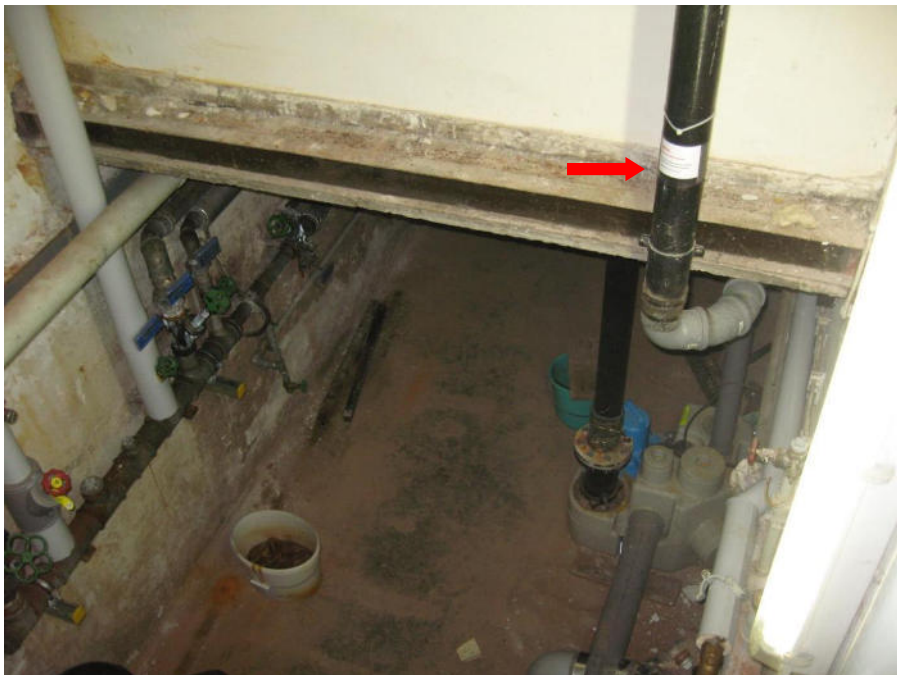
Abb. 2: Keller, vorderer Bereich, hinter der Kellertreppe, neben der Abwasserpumpe

(die Abwasserpumpe befördert Grauwasser von den Handwaschbecken im Kellergeschoss in den Abwasserkanal)

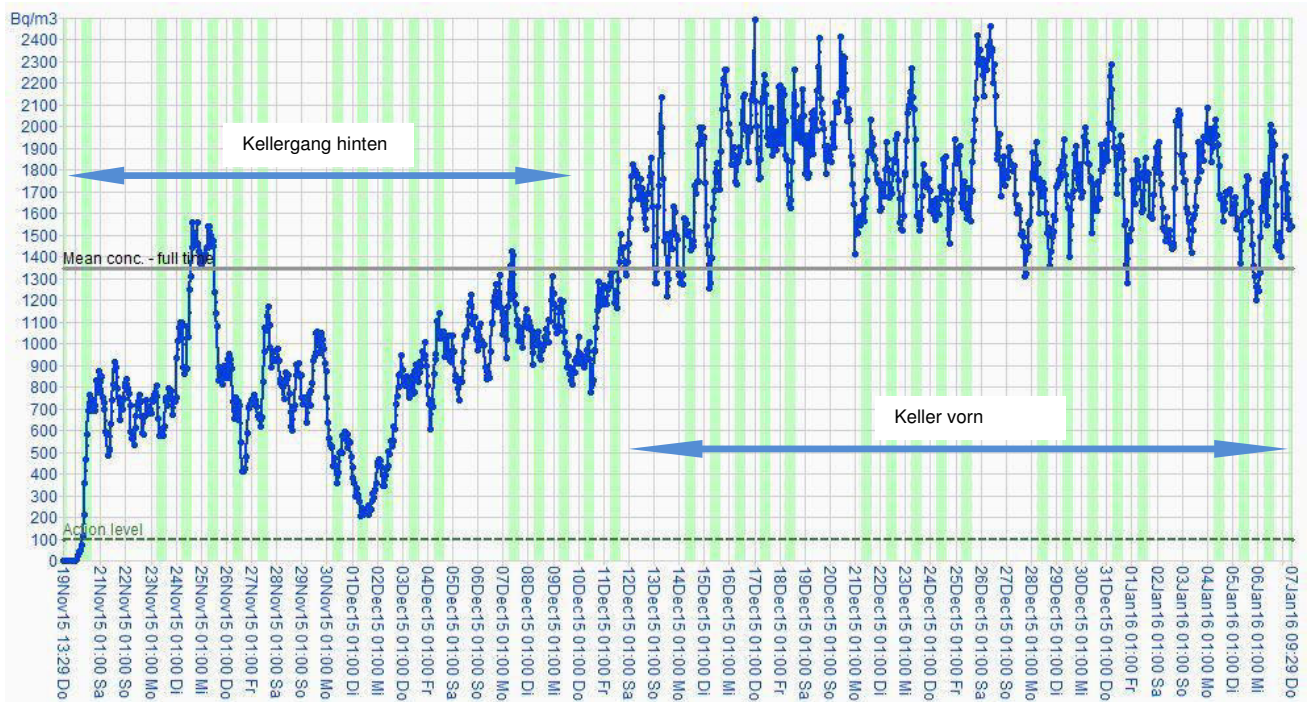
Über den gesamten Zeitraum ergab sich bei der Radon-Aktivität folgender Verlauf bei den Stundenmittelwerten:

Abb. 3: Stundenmittelwerte in Bq/m<sup>3</sup> Radon-222

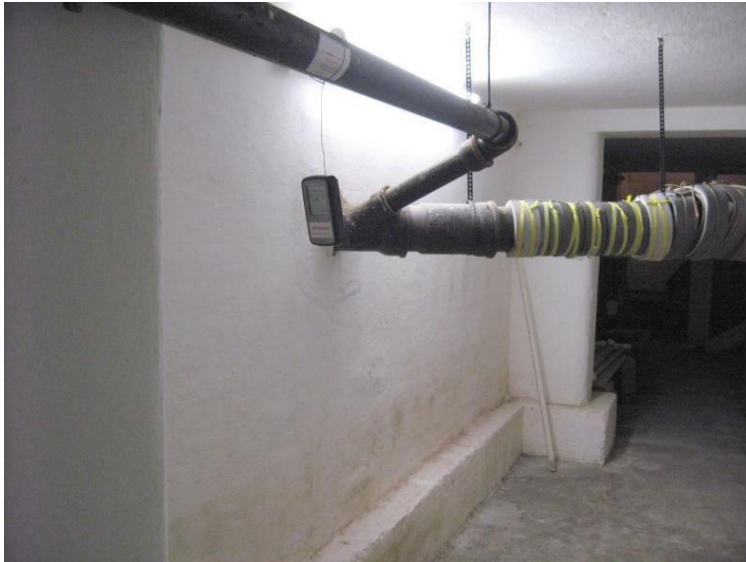
Im Keller der Ludwig-Uhland-Schule wurde vom 7.1.2016 bis zum 1.2.2016 eine Messung mit dem Halbleiter-Radon-Detektor Canary Pro durchgeführt. Der Messpunkt war der gleiche wie bei der Ganzjahresmessung mit dem Kernspurexposimeter.

Abb. 1: Messort Keller

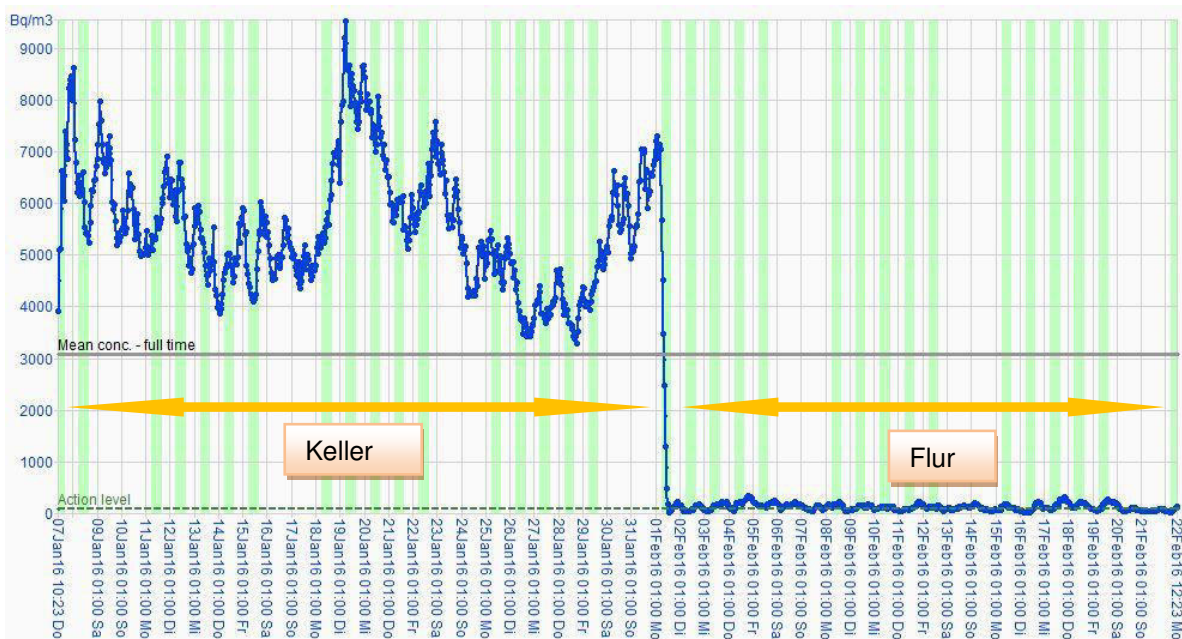
Abb. 3: Gesamtmesszeit im Keller und im Flur in der Uhlandstraße 33

Im Kellerraum schwankte die gemessene Radonaktivität zwischen 3500 und 9540 Bq/m<sup>3</sup> (Stundenmittelwerte).

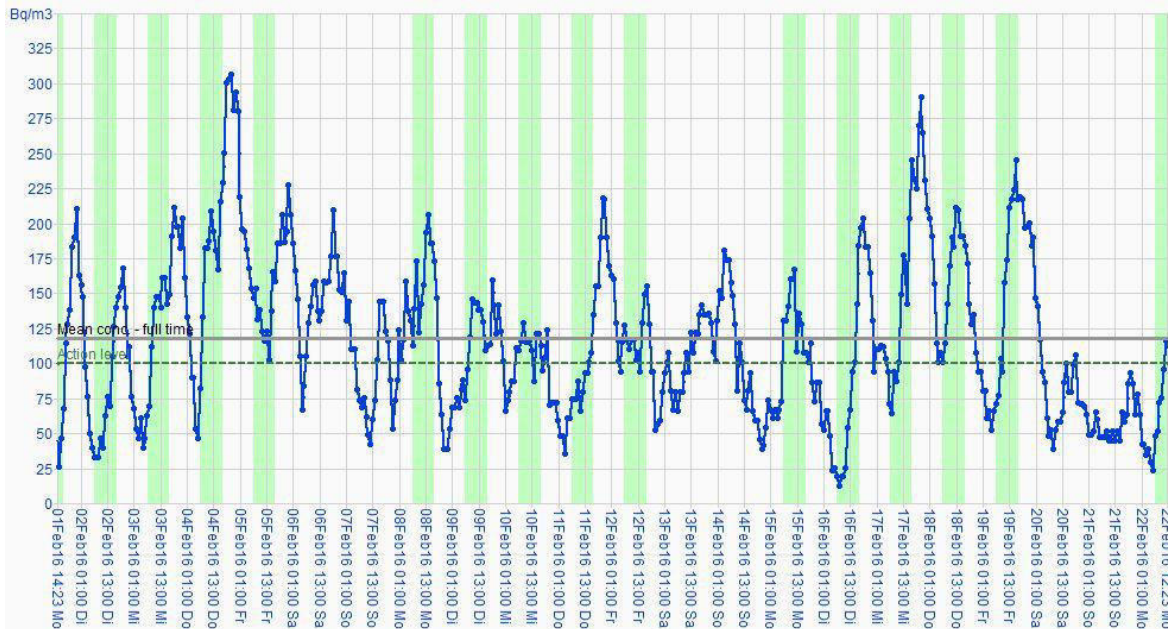
Abb. 4: Ausschnitt der Messdaten vom Flur

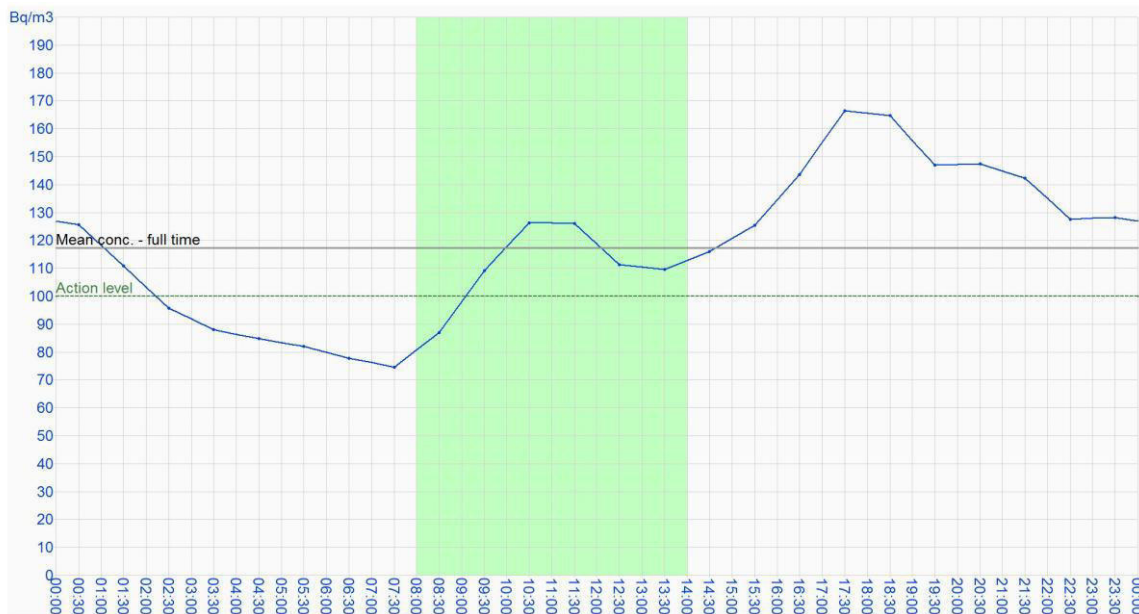
Der Plot zeigt einen typischen/durchschnittlichen Tag auf der Basis des Zeitintervalls von 2016-Feb-01 Mo 14:23 bis 2016-Feb-22 Mo 12:23, in dem nur die Wochentage mit Mo-So, in die Handlung einbezogen werden. Die durchschnittliche Radonkonzentration ist **116 Bq/m<sup>3</sup> (±18%)**, wenn man Mo-So, 08:00-14:00 mit einschließt. Die durchschnittliche Radonkonzentration für den typischen / durchschnittlichen Tag ist **117 Bq/m<sup>3</sup> (±14%)**.

Abb. 5: Auswertung der Messdaten vom Flur nach der Uhrzeit

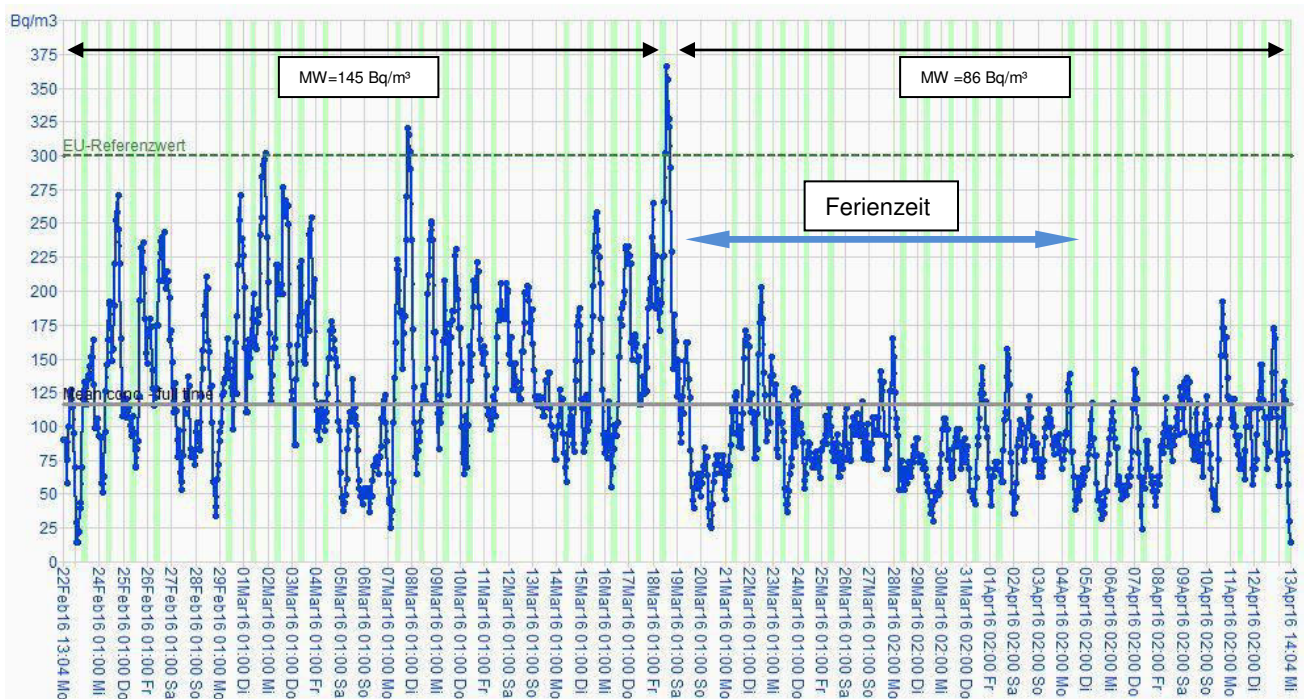
Durch das Lüften und Öffnen der Außentüren, kommt es durch das Entweichen von warmer Luft zu einem Sogeffekt, der Radongas aus dem Untergrund starker in die Raumluft migrieren läßt.

Abb. 6: Zweite Nachmessung im Flurbereich vor dem Keller mit Ferienzeit (Stundenmittelwerte, MW=Mittelwerte der Radonaktivitäten vor und während/nach den Ferien)

Während der gesamten Messzeit betrug der Mittelwert der Radonaktivität 117 Bq/m<sup>3</sup> (+/- 11%).

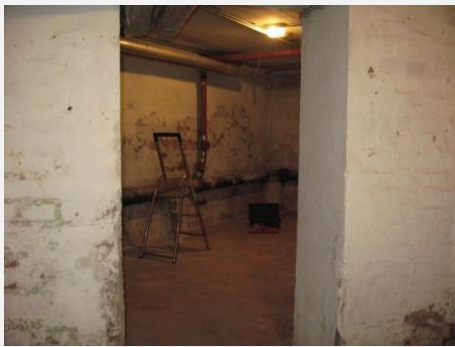
Raum Nr.: Keller 1  
Bezeichnung: T19660  
Nutzung: Kellernutzung  
Boden: alter Beton gerissen mit Fliesen  
Decke: Beton  
Wände: Ziegel  
Fenster Anzahl/Art: keine  
Lüftung: keine  
Besonderheiten: Fußboden: Ziegel

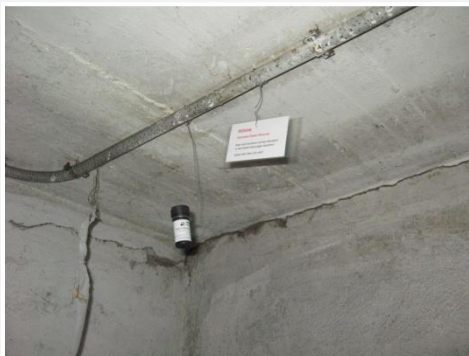
Beschreibung: an einem Rohr befestigt  
Lage im Raum: 10 – 15 cm von der Kellerdecke  
Höhe über Boden: ca. 2,20 m  
Sonstiges: Schilder „GAS Hauptabsperrhahn“

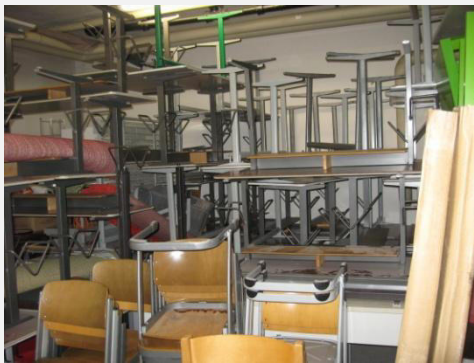
Raum Nr.: Abstellraum Keller

Besonderheiten: Risse im Boden

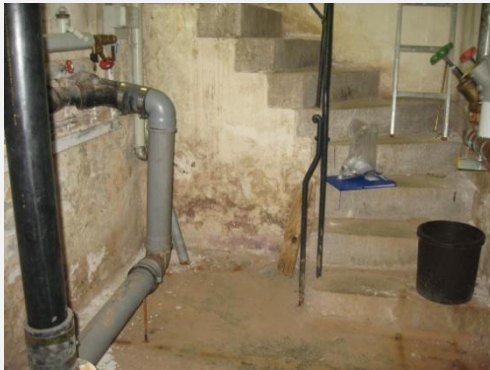
Raum Nr.: Keller Hausanschlussraum  
Sammler Nr.: T19604  
Nutzung: Schule  
Boden: verschieden, Estrich, Fliesen  
Decke: Beton, lose Ziegel  
Wände: Ziegel/Beton  
Fenster Anzahl/Art: keine  
Lüftung: keine, sehr wenig Luftwechsel  
Besonderheiten: sehr langer Kellergang mit Versorgungsleitungen

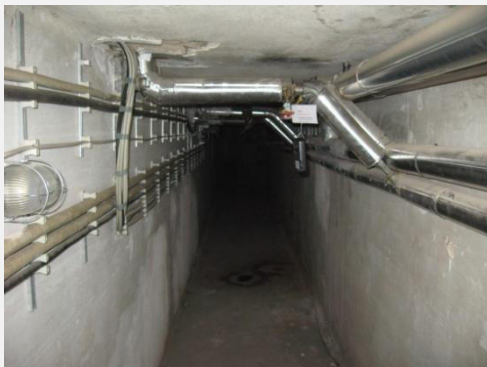
Beschreibung: an einem Rohr befestigt  
Lage im Raum: Im hinteren Teil des Kellergangs bei den Durchbrüchen, 30-40 cm von Wand entfernt  
Höhe über Boden: ca. 1,3 m  
Sonstiges: ohne Zugluft, wenig Lüftung  
Kontinuierliche Messung mit Canary

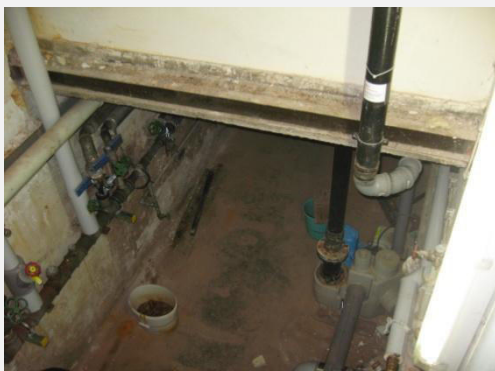
Beschreibung: an einem Rohr befestigt  
Lage im Raum: Im vorderen Teil des Kellers  
(Position Kernspursammler)  
Höhe über Boden: ca. 2,5 m  
Sonstiges: ohne Zugluft, wenig Lüftung  
Kontinuierliche Messung mit Canary

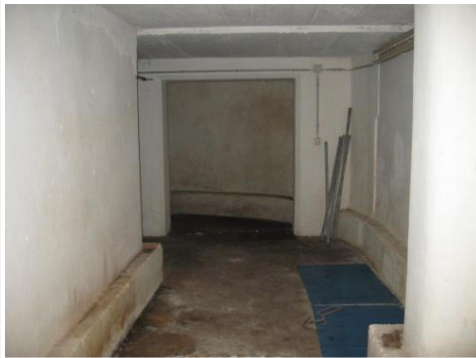
Raum Nr.: Keller Hauptgebäude  
Sammler Nr.: T19628  
Nutzung: keine  
Boden: alter Betonboden  
Decke: gemauert/betoniert  
Wände: gemauert/verputzt  
Fenster Anzahl/Art: keine  
Lüftung: keine  
Besonderheiten:
